認證編號 CPF0902325A149

## 車輛資料 Vehicle Information

## 車輛認證總結報告 Vehicle Inspection Findings

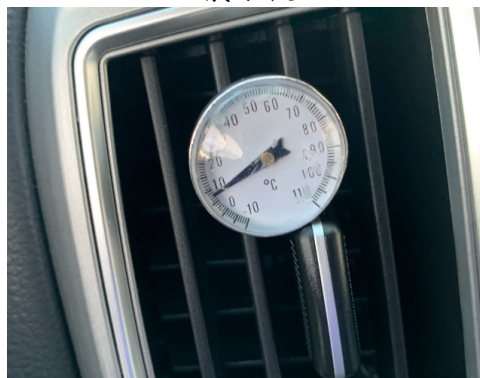
空調溫度

| 1. 檢查室外氣溫 | 29°C | 2. 後空調冷氣作動中央出風口溫度 | 8°C |
| 5. 前空調風速開關各段風速 | 正常 | 6. 前空調冷氣作動中央出風口溫度 | 8°C |
