認證編號 CPF0902325A163

## 車輛資料 Vehicle Information

| 車型 Model | MAZDA3 |

## 車輛認證總結報告 Vehicle Inspection Findings

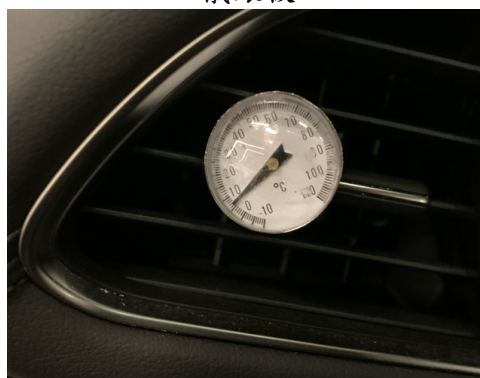
空調溫度

| 5. 前空調風速開關各段風速 | 正常 | 6. 前空調冷氣作動中央出風口溫度 | 7°C |
