認證編號 CPF0902325A167

## 車輛資料 Vehicle Information

## 車輛認證總結報告 Vehicle Inspection Findings

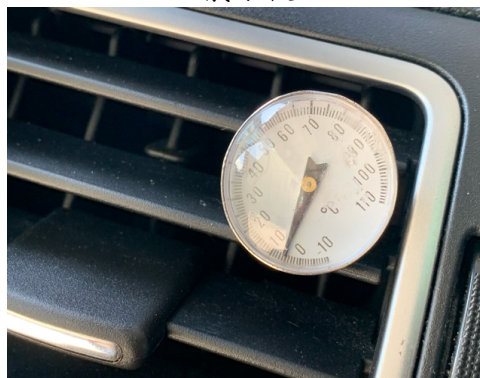
空調溫度

| 5. 前空調風速開關各段風速 | 正常 | 6. 前空調冷氣作動中央出風口溫度 | 7°C |
