認證編號 CPF0902325A169

## 車輛資料 Vehicle Information

## 車輛認證總結報告 Vehicle Inspection Findings

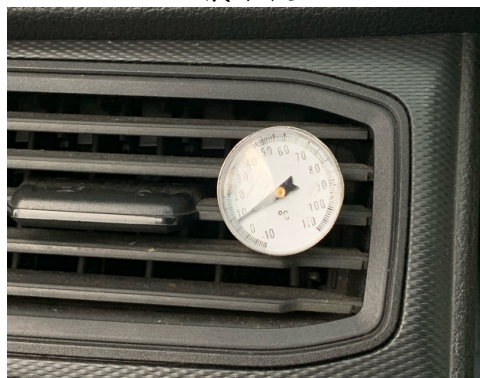
空調溫度

| 5. 前空調風速開關各段風速 | 正常 | 6. 前空調冷氣作動中央出風口溫度 | 7°C |
