認證編號 CPF0902325A173

## 車輛資料 Vehicle Information

## 車輛認證總結報告 Vehicle Inspection Findings

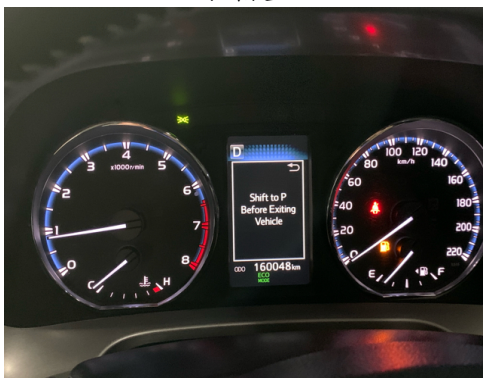
| 現況實車里程 Mileage<br>(僅揭露，不具保證效力) | 160,048 |

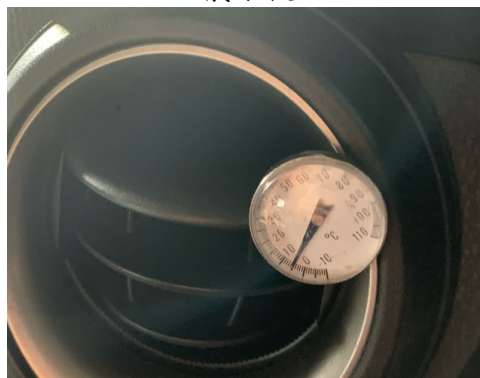
空調溫度

| 5. 前空調風速開關各段風速 | 正常 | 6. 前空調冷氣作動中央出風口溫度 | 7°C |
