認證編號 CPF0902325A179

## 車輛資料 Vehicle Information

## 車輛認證總結報告 Vehicle Inspection Findings

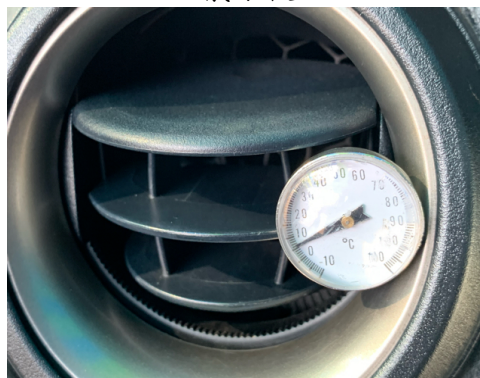
空調溫度

| 5. 前空調風速開關各段風速 | 正常 | 6. 前空調冷氣作動中央出風口溫度 | 7°C |
