認證編號 CPF0902325B013

## 車輛資料 Vehicle Information

## 車輛認證總結報告 Vehicle Inspection Findings

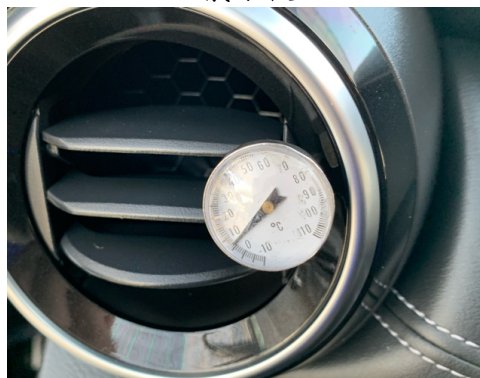
空調溫度

| 5. 前空調風速開關各段風速 | 正常 | 6. 前空調冷氣作動中央出風口溫度 | 7°C |
