# YES 車輛認證書

認證編號 CPF0902325B015

| 車型 Model | DELICA |

## 車輛認證總結報告 Vehicle Inspection Findings

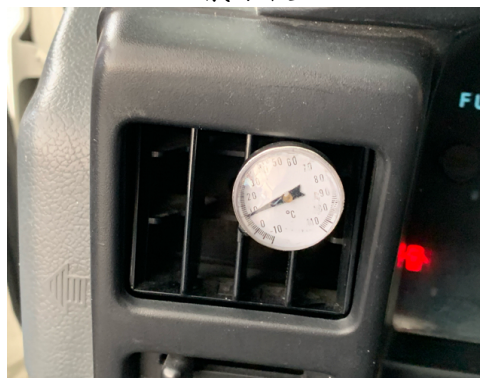
空調溫度

| 5. 前空調風速開關各段風速 | 正常 | 6. 前空調冷氣作動中央出風口溫度 | 8°C |
