認證編號 CPF0902325B017

## 車輛資料 Vehicle Information

## 車輛認證總結報告 Vehicle Inspection Findings

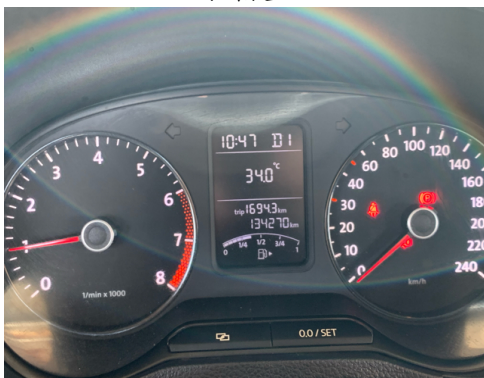
| 現況實車里程 Mileage<br>(僅揭露，不具保證效力) | 134,270 |

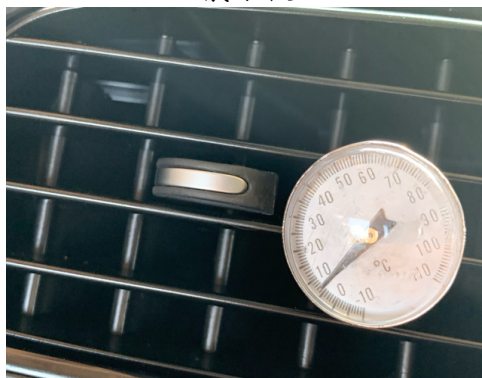
空調溫度

| 5. 前空調風速開關各段風速 | 正常 | 6. 前空調冷氣作動中央出風口溫度 | 7°C |
