認證編號 CPF0902325B020

## 車輛資料 Vehicle Information

## 車輛認證總結報告 Vehicle Inspection Findings

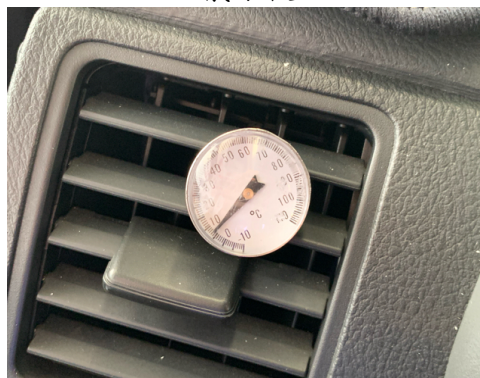
空調溫度

| 5. 前空調風速開關各段風速 | 正常 | 6. 前空調冷氣作動中央出風口溫度 | 7°C |
