認證編號 CPF0902325B024

## 車輛資料 Vehicle Information

## 車輛認證總結報告 Vehicle Inspection Findings

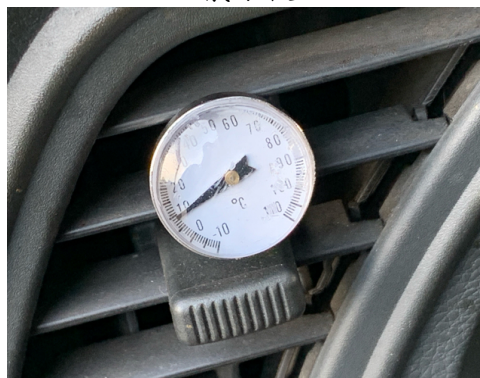
空調溫度

| 5. 前空調風速開關各段風速 | 正常 | 6. 前空調冷氣作動中央出風口溫度 | 7°C |
