認證編號 CPF0902325B028

## 車輛資料 Vehicle Information

## 車輛認證總結報告 Vehicle Inspection Findings

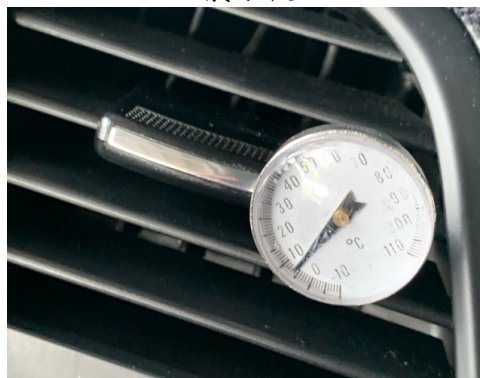
空調溫度

| 5. 前空調風速開關各段風速 | 正常 | 6. 前空調冷氣作動中央出風口溫度 | 8°C |
