# YES 車輛認證書

認證編號 CPF0902325B029

| 廠牌 Make | NISSAN |
| 車型 Model | TIIDA |

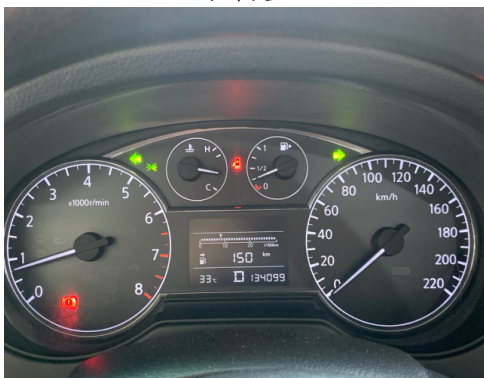
| 現況實車里程 Mileage<br>(僅揭露，不具保證效力) | 134,099 |

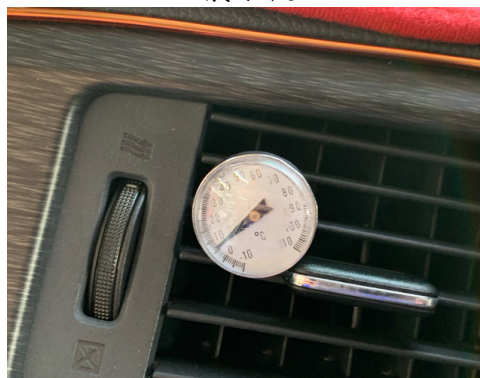
空調溫度

| 5. 前空調風速開關各段風速 | 正常 | 6. 前空調冷氣作動中央出風口溫度 | 7°C |
