# 車輛查定報告

## 車輛認證總結報告 Vehicle Inspection Findings

廠牌：HYUNDAI  
排檔型式：自排  
儀表里程數：168,104

車型：PORTER  
引擎號碼：\*\*\*BM2111\*\*  
車身號碼：RFHRCE2KBMS00\*\*\*\*

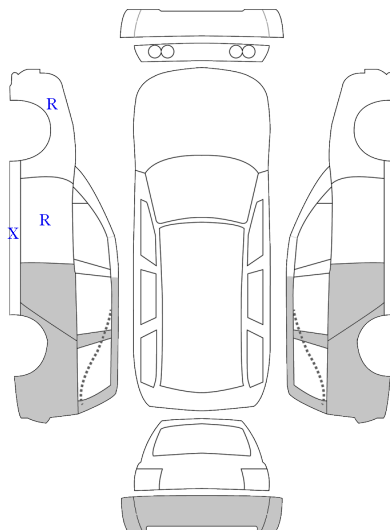
車體外觀圖

左側有鈑修痕。  
左前方有鈑修痕。

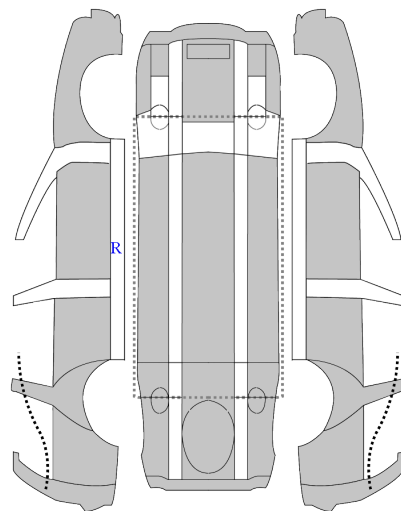
車骨結構圖

無任何異常之痕跡。  
無任何異常之痕跡。  
無任何泡水之痕跡。  
異常
