認證編號 CPF0902325B045

## 車輛資料 Vehicle Information

## 車輛認證總結報告 Vehicle Inspection Findings

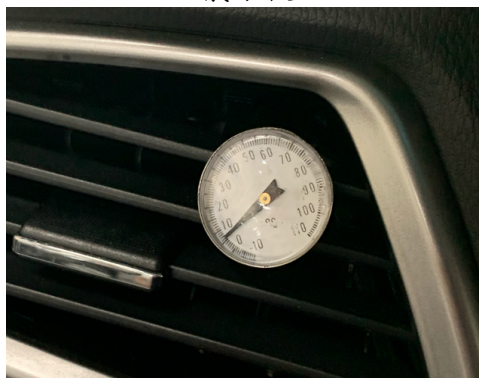
空調溫度

| 5. 前空調風速開關各段風速 | 正常 | 6. 前空調冷氣作動中央出風口溫度 | 7°C |
