認證編號 CPF0902325B050

## 車輛資料 Vehicle Information

## 車輛認證總結報告 Vehicle Inspection Findings

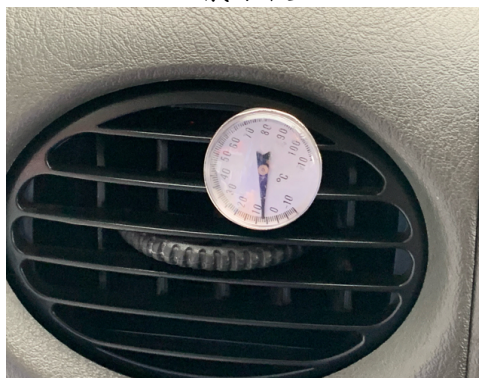
空調溫度

| 5. 前空調風速開關各段風速 | 正常 | 6. 前空調冷氣作動中央出風口溫度 | 8°C |
