認證編號 CPF0902325B059

## 車輛資料 Vehicle Information

## 車輛認證總結報告 Vehicle Inspection Findings

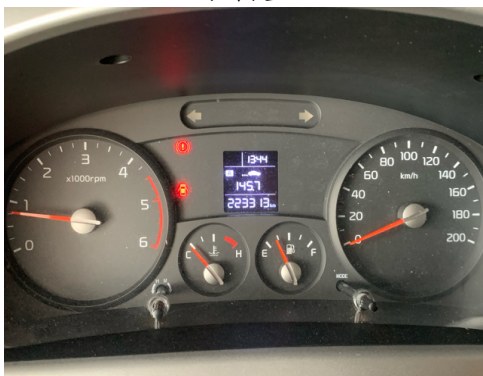
| 現況實車里程 Mileage<br>(僅揭露，不具保證效力) | 223,313 |

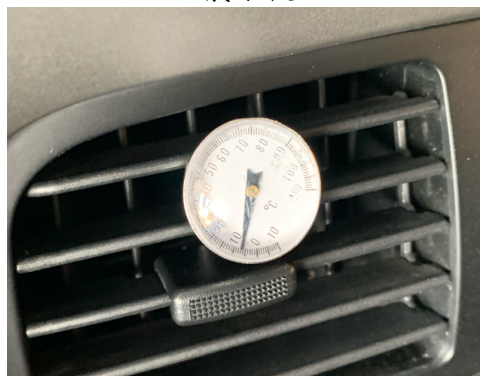
空調溫度

| 5. 前空調風速開關各段風速 | 正常 | 6. 前空調冷氣作動中央出風口溫度 | 8°C |
