# YES 車輛認證書

認證編號 CPF0902325B060

| 廠牌 Make | MITSUBISHI |
| 車型 Model | VERYCA |

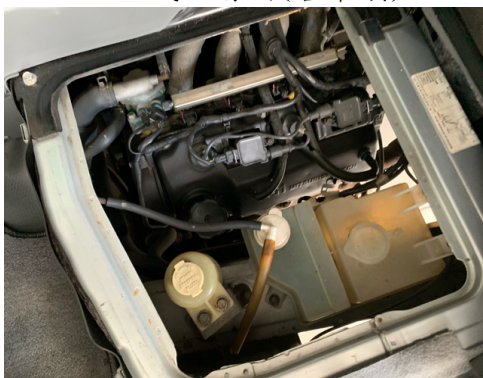
引擎室

| 5. 外觀有無漏油/水跡象 | 異常 | 6. 運轉時有無抖動或異常聲響 | 正常 |
