# YES 車輛認證書

認證編號 CPF0902325B062

| 車型 Model | CANTER |
| 年份 Year | 2019/01 |

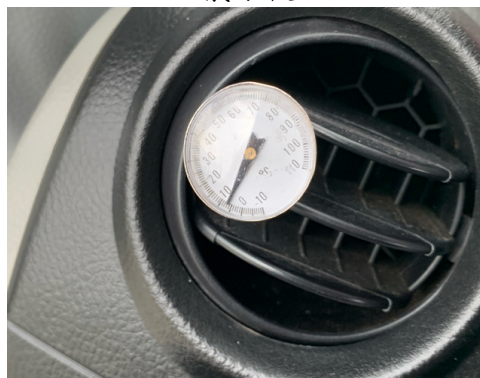
空調溫度

| 5. 前空調風速開關各段風速 | 正常 | 6. 前空調冷氣作動中央出風口溫度 | 7°C |
