認證編號 CPF0902325B063

## 車輛資料 Vehicle Information

## 車輛認證總結報告 Vehicle Inspection Findings

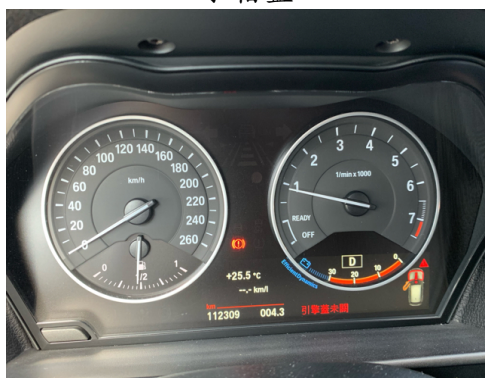
| 現況實車里程 Mileage<br>(僅揭露，不具保證效力) | 112,309 |

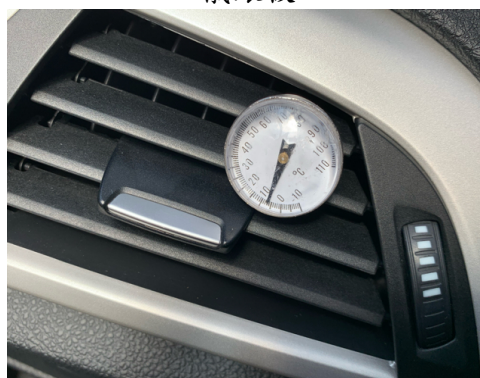
空調溫度

| 5. 前空調風速開關各段風速 | 正常 | 6. 前空調冷氣作動中央出風口溫度 | 7°C |
