認證編號 CPF0902325B064

## 車輛資料 Vehicle Information

## 車輛認證總結報告 Vehicle Inspection Findings

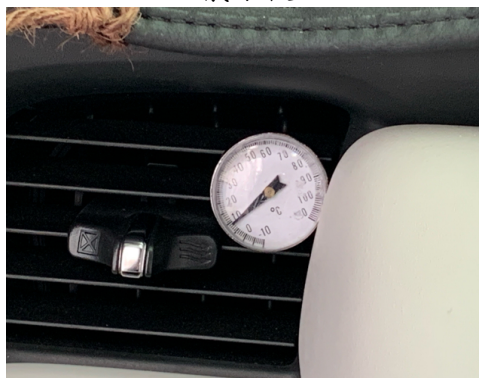
空調溫度

| 5. 前空調風速開關各段風速 | 正常 | 6. 前空調冷氣作動中央出風口溫度 | 7°C |
