認證編號 CPF0902325B073

## 車輛資料 Vehicle Information

## 車輛認證總結報告 Vehicle Inspection Findings

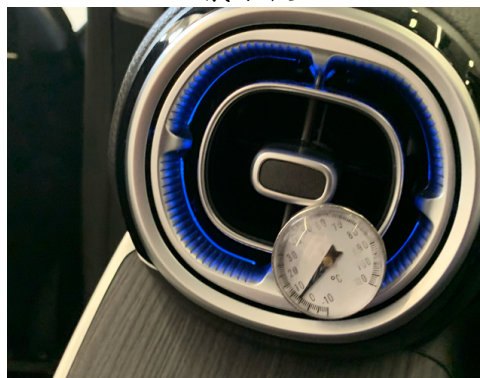
空調溫度

| 5. 前空調風速開關各段風速 | 正常 | 6. 前空調冷氣作動中央出風口溫度 | 7°C |
