認證編號 CPF0902325B078

## 車輛資料 Vehicle Information

## 車輛認證總結報告 Vehicle Inspection Findings

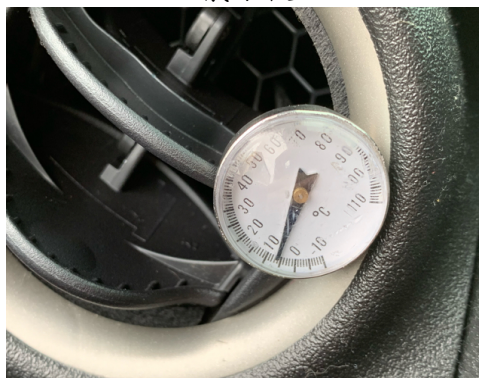
空調溫度

| 5. 前空調風速開關各段風速 | 正常 | 6. 前空調冷氣作動中央出風口溫度 | 7°C |
