認證編號 CPF0902325B079

## 車輛資料 Vehicle Information

## 車輛認證總結報告 Vehicle Inspection Findings

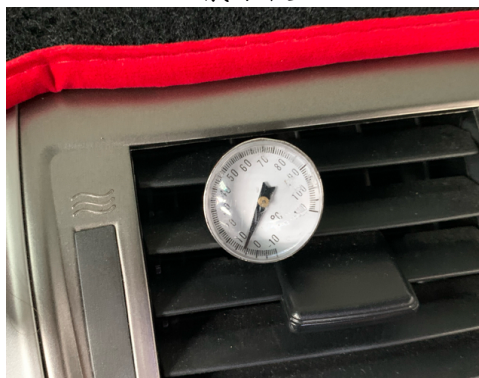
空調溫度

| 5. 前空調風速開關各段風速 | 正常 | 6. 前空調冷氣作動中央出風口溫度 | 7°C |
