認證編號 CPF0902325B081

## 車輛資料 Vehicle Information

| 車型 Model | CANTER |

## 車輛認證總結報告 Vehicle Inspection Findings

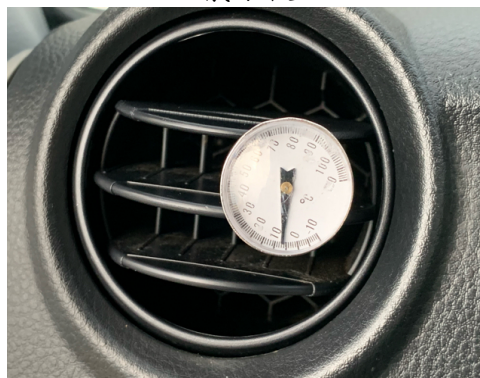
空調溫度

| 5. 前空調風速開關各段風速 | 正常 | 6. 前空調冷氣作動中央出風口溫度 | 7°C |
