認證編號 CPF0902325B084

## 車輛資料 Vehicle Information

## 車輛認證總結報告 Vehicle Inspection Findings

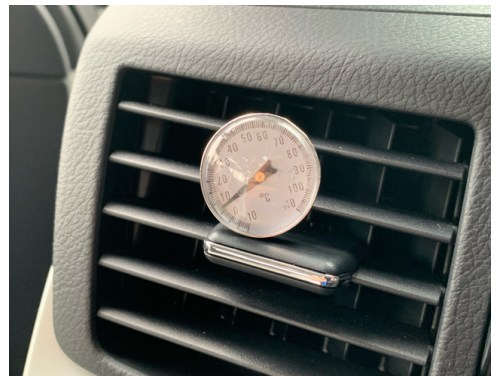
空調溫度

| 5. 前空調風速開關各段風速 | 正常 | 6. 前空調冷氣作動中央出風口溫度 | 7°C |
