# YES 車輛認證書

認證編號 CPF0902325B086

| 車型 Model | MAZDA5 |
| 年份 Year | 2014/09 |

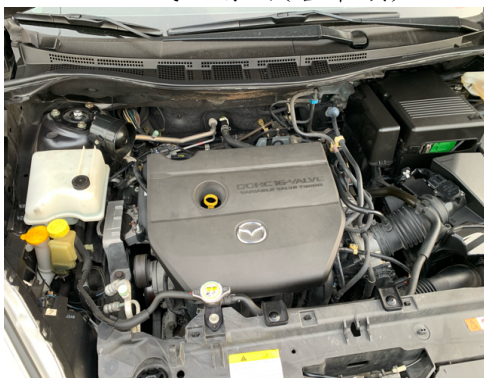
引擎室

本車引擎號碼無異常。

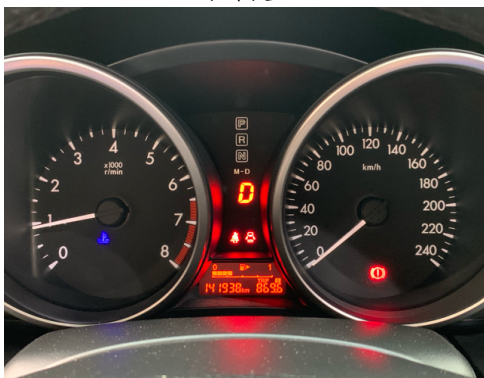
| 現況實車里程 Mileage<br>(僅揭露，不具保證效力) | 141,938 |

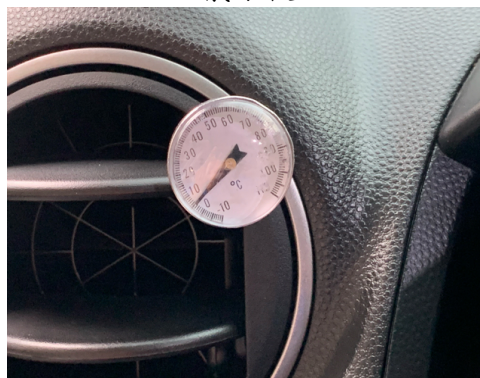
空調溫度

| 5. 前空調風速開關各段風速 | 正常 | 6. 前空調冷氣作動中央出風口溫度 | 7°C |
