認證編號 CPF0902325B097

## 車輛資料 Vehicle Information

## 車輛認證總結報告 Vehicle Inspection Findings

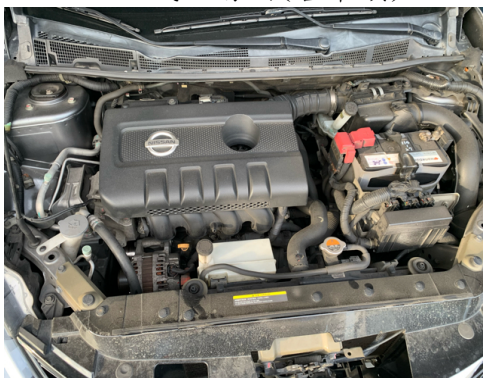
引擎室

| 5. 外觀有無漏油/水跡象 | 正常 | 6. 運轉時有無抖動或異常聲響 | 正常 |
| 7. 外觀有無修補或龜裂跡象 | 正常 | 8. 冷卻風扇作動有無異常 | 正常 |

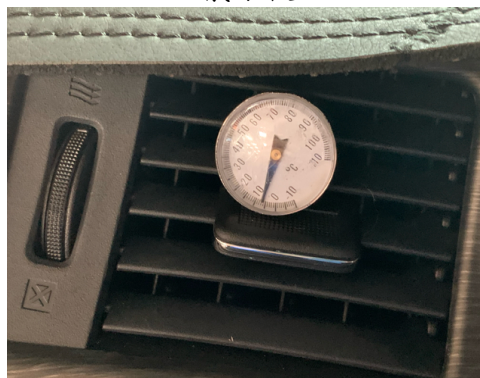
空調溫度

| 5. 前空調風速開關各段風速 | 正常 | 6. 前空調冷氣作動中央出風口溫度 | 7°C |
