# YES 車輛認證書

認證編號 CPF0902325B099

| 車型 Model | CAMRY |
| 年份 Year | 2013/05 |

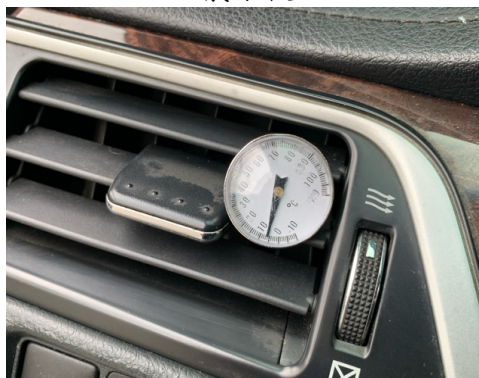
空調溫度

| 5. 前空調風速開關各段風速 | 正常 | 6. 前空調冷氣作動中央出風口溫度 | 7°C |
