認證編號 CPF0902325B102

## 車輛資料 Vehicle Information

## 車輛認證總結報告 Vehicle Inspection Findings

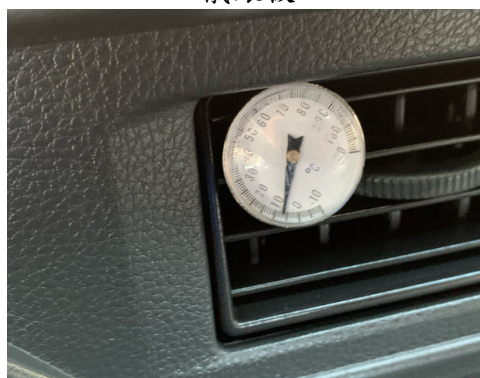
空調溫度

| 5. 前空調風速開關各段風速 | 正常 | 6. 前空調冷氣作動中央出風口溫度 | 7°C |
