認證編號 CPF0902325B108

## 車輛資料 Vehicle Information

## 車輛認證總結報告 Vehicle Inspection Findings

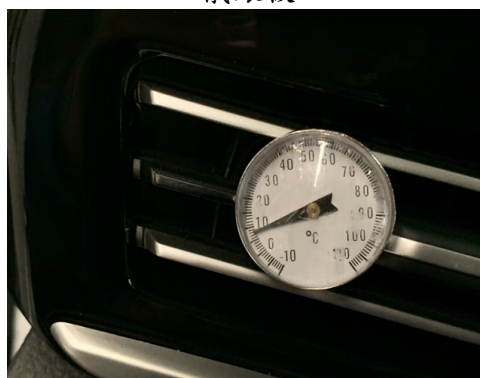
空調溫度

| 5. 前空調風速開關各段風速 | 正常 | 6. 前空調冷氣作動中央出風口溫度 | 7°C |
