認證編號 CPF0902325B110

## 車輛資料 Vehicle Information

## 車輛認證總結報告 Vehicle Inspection Findings

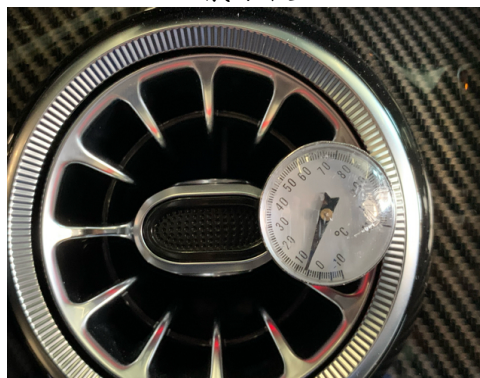
空調溫度

| 5. 前空調風速開關各段風速 | 正常 | 6. 前空調冷氣作動中央出風口溫度 | 7°C |
