認證編號 CPF0902325B118

## 車輛資料 Vehicle Information

## 車輛認證總結報告 Vehicle Inspection Findings

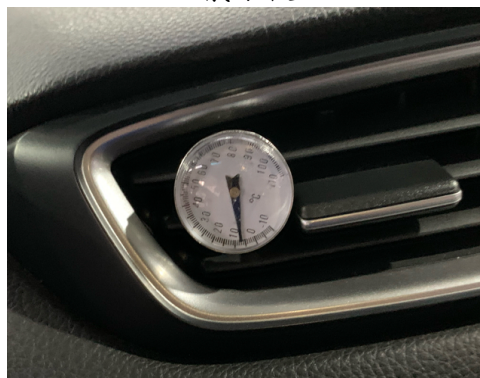
空調溫度

| 5. 前空調風速開關各段風速 | 正常 | 6. 前空調冷氣作動中央出風口溫度 | 7°C |
