# YES 車輛查定報告

## 車輛認證總結報告 Vehicle Inspection Findings

廠牌：TOYOTA  
排檔型式：手自排  
儀表里程數：107,319

車型：ALTIS  
引擎號碼：\*\*\*Y6393\*\*  
車身號碼：ZRE211~003\*\*\*

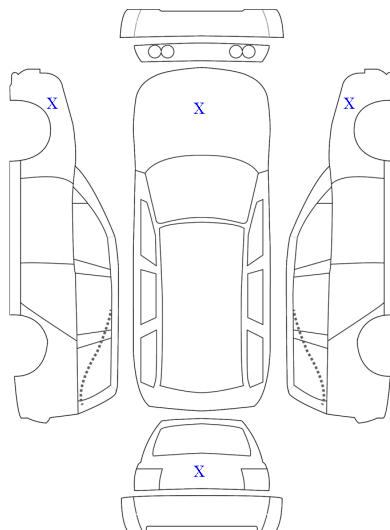
車體外觀圖

右前方有鈑修痕。  
左前方有鈑修痕。  
正前方有鈑修痕。  
正後方有鈑修痕。

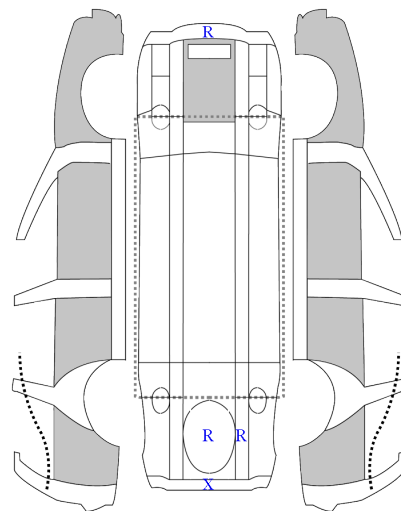
車骨結構圖

無任何異常之痕跡。

無任何泡水之痕跡。
