# YES 車輛認證書

受檢測車輛通過YES認證鑑定標準  
This vehicle has passed the YES Evaluation Standard

認證編號 CPF0902325B121

## 車輛認證總結報告 Vehicle Inspection Findings

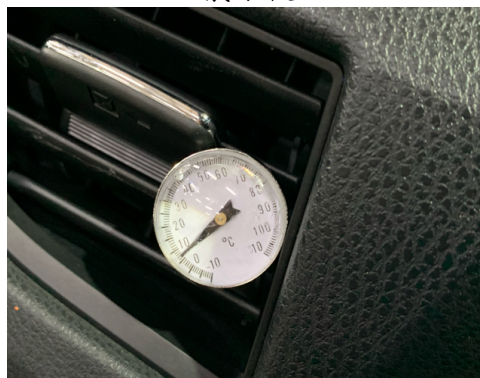
空調溫度

| 5. 前空調風速開關各段風速 | 正常 | 6. 前空調冷氣作動中央出風口溫度 | 7°C |
