認證編號 CPF0902325B123

## 車輛資料 Vehicle Information

## 車輛認證總結報告 Vehicle Inspection Findings

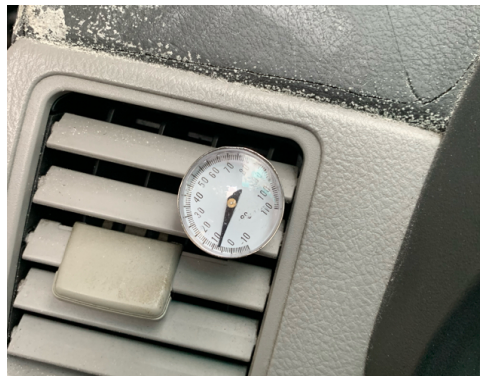
空調溫度

| 5. 前空調風速開關各段風速 | 正常 | 6. 前空調冷氣作動中央出風口溫度 | 7°C |
