認證編號 CPF0902325B125

## 車輛資料 Vehicle Information

## 車輛認證總結報告 Vehicle Inspection Findings

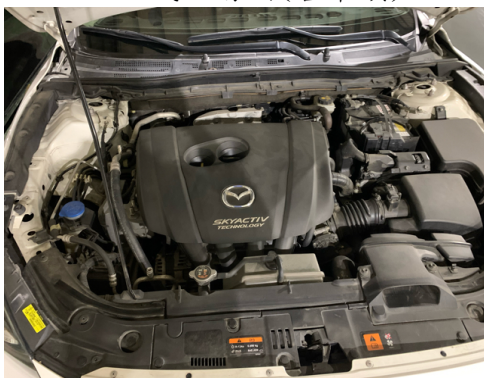
引擎室

| 5. 外觀有無漏油/水跡象 | 異常 | 6. 運轉時有無抖動或異常聲響 | 正常 |
