認證編號 CPF0902325B127

## 車輛資料 Vehicle Information

## 車輛認證總結報告 Vehicle Inspection Findings

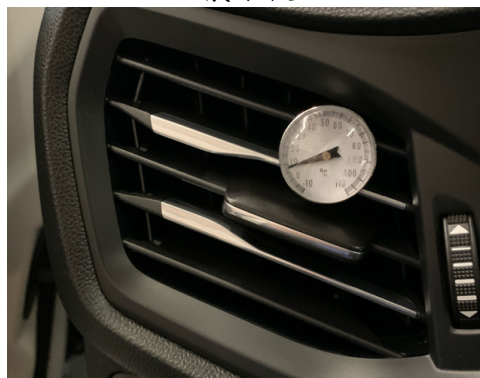
空調溫度

| 5. 前空調風速開關各段風速 | 正常 | 6. 前空調冷氣作動中央出風口溫度 | 7°C |
