認證編號 CPF0902325B128

## 車輛資料 Vehicle Information

## 車輛認證總結報告 Vehicle Inspection Findings

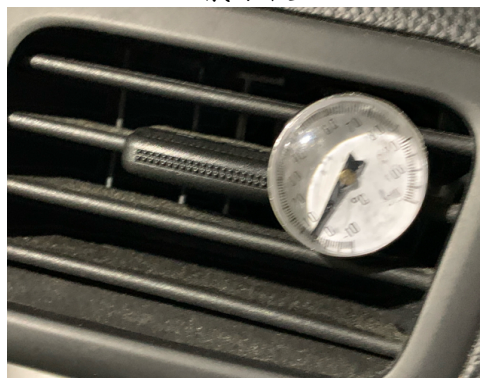
空調溫度

| 5. 前空調風速開關各段風速 | 正常 | 6. 前空調冷氣作動中央出風口溫度 | 7°C |
