認證編號 CPF0902325B130

## 車輛資料 Vehicle Information

| 車型 Model | TOWN ACE |

## 車輛認證總結報告 Vehicle Inspection Findings

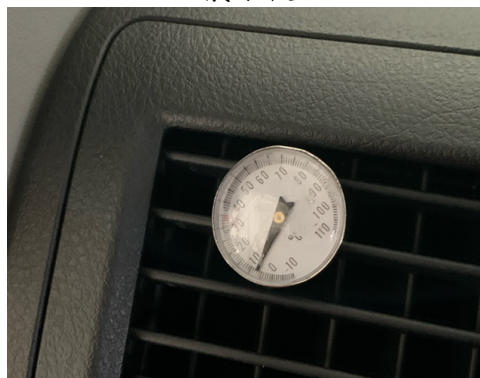
空調溫度

| 5. 前空調風速開關各段風速 | 正常 | 6. 前空調冷氣作動中央出風口溫度 | 7°C |
