認證編號 CPF0902325B139

## 車輛資料 Vehicle Information

## 車輛認證總結報告 Vehicle Inspection Findings

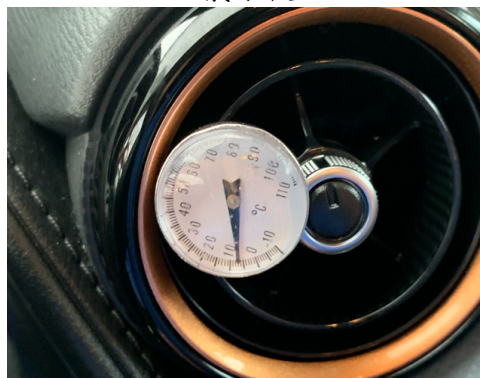
空調溫度

| 5. 前空調風速開關各段風速 | 正常 | 6. 前空調冷氣作動中央出風口溫度 | 7°C |
