認證編號 CPF0902325B140

## 車輛資料 Vehicle Information

## 車輛認證總結報告 Vehicle Inspection Findings

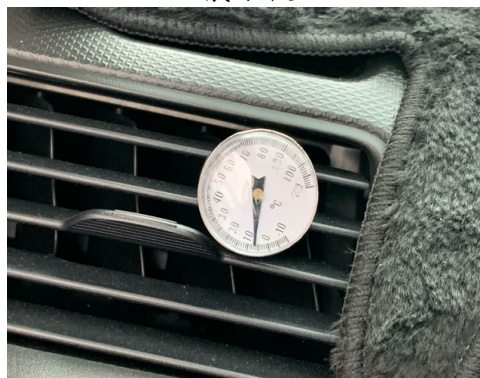
空調溫度

| 5. 前空調風速開關各段風速 | 正常 | 6. 前空調冷氣作動中央出風口溫度 | 7°C |
