認證編號 CPF0902325B142

## 車輛資料 Vehicle Information

## 車輛認證總結報告 Vehicle Inspection Findings

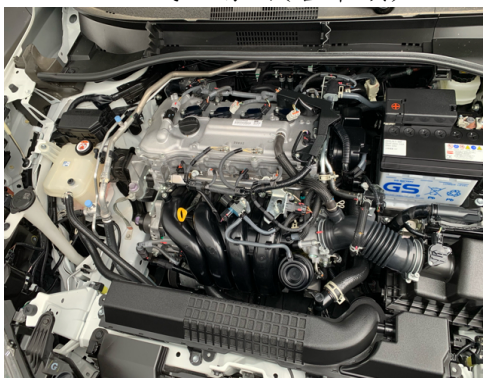
引擎室

本車引擎號碼無異常。

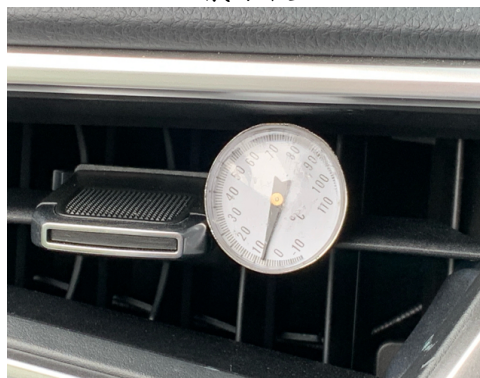
空調溫度

| 5. 前空調風速開關各段風速 | 正常 | 6. 前空調冷氣作動中央出風口溫度 | 7°C |
