認證編號 CPF0902325B146

## 車輛資料 Vehicle Information

## 車輛認證總結報告 Vehicle Inspection Findings

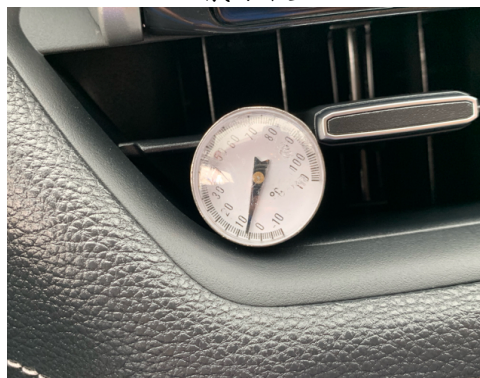
空調溫度

| 5. 前空調風速開關各段風速 | 正常 | 6. 前空調冷氣作動中央出風口溫度 | 7°C |
