認證編號 CPF0902325B149

## 車輛資料 Vehicle Information

## 車輛認證總結報告 Vehicle Inspection Findings

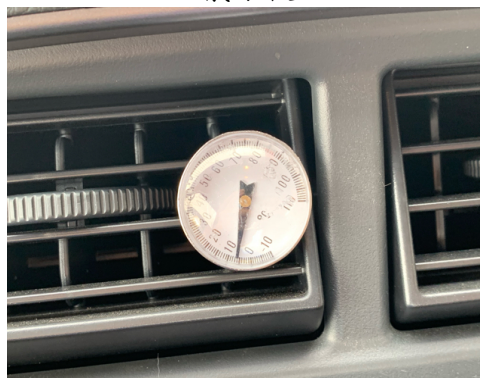
空調溫度

| 5. 前空調風速開關各段風速 | 正常 | 6. 前空調冷氣作動中央出風口溫度 | 7°C |
