認證編號 CPF0902325C006

## 車輛資料 Vehicle Information

## 車輛認證總結報告 Vehicle Inspection Findings

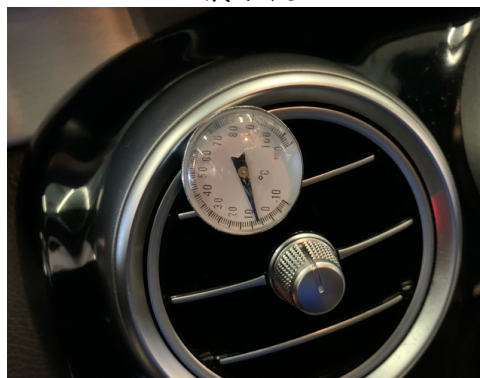
空調溫度

| 5. 前空調風速開關各段風速 | 正常 | 6. 前空調冷氣作動中央出風口溫度 | 7°C |
