認證編號 CPF0902325C014

## 車輛資料 Vehicle Information

## 車輛認證總結報告 Vehicle Inspection Findings

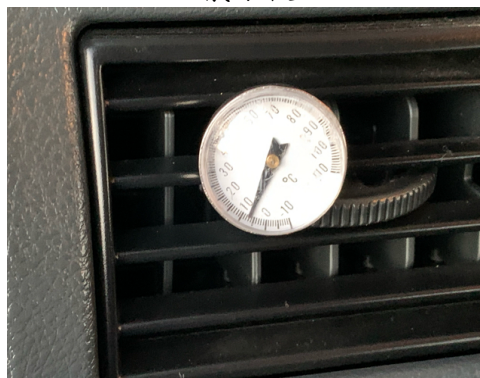
空調溫度

| 5. 前空調風速開關各段風速 | 正常 | 6. 前空調冷氣作動中央出風口溫度 | 7°C |
