認證編號 CPF0902325C017

## 車輛資料 Vehicle Information

## 車輛認證總結報告 Vehicle Inspection Findings

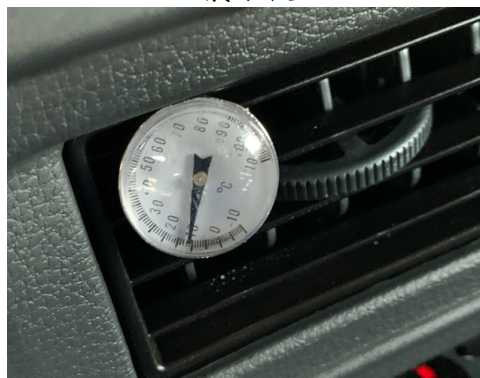
空調溫度

| 5. 前空調風速開關各段風速 | 正常 | 6. 前空調冷氣作動中央出風口溫度 | 9°C |
