# YES 車輛查定報告

## 車輛認證總結報告 Vehicle Inspection Findings

廠牌：SUZUKI  
排檔型式：手自排  
儀表里程數：124,226

車型：BALENO  
引擎號碼：無引擎號碼  
車身號碼：MA3EWB42S0063\*\*\*\*

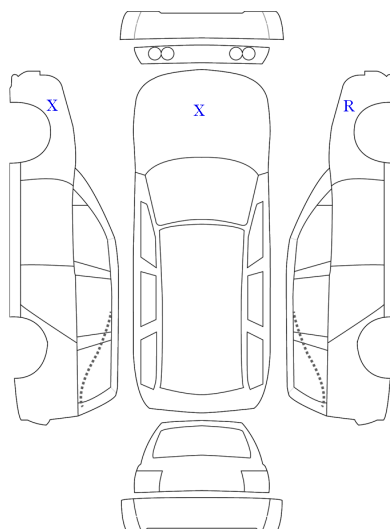
車體外觀圖

右前方有鈑修痕。  
左前方有鈑修痕。  
正前方有鈑修痕。

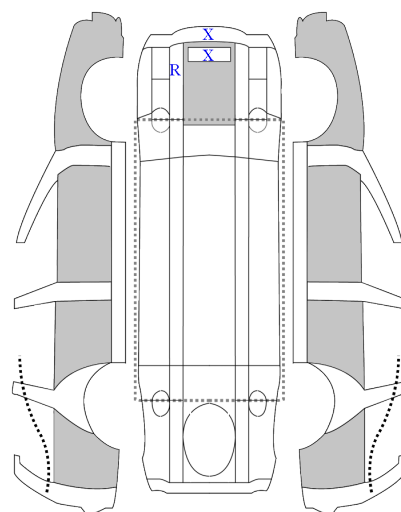
車骨結構圖

無此檢查項目  
無任何異常之痕跡。  
無任何泡水之痕跡。  
異常

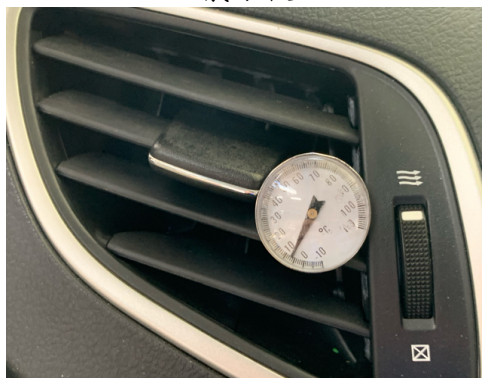
空調溫度

| 5. 前空調風速開關各段風速 | 正常 | 6. 前空調冷氣作動中央出風口溫度 | 7°C |
