# YES 車輛認證書

認證編號 CPF0902325C031

| 車型 Model | MAZDA3 |

## 車輛認證總結報告 Vehicle Inspection Findings

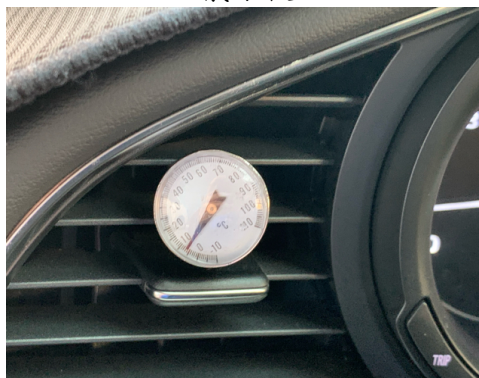
空調溫度

| 5. 前空調風速開關各段風速 | 正常 | 6. 前空調冷氣作動中央出風口溫度 | 7°C |
